Reabilitação de edifício escolar do séc. XIX:

Arquivo Municipal

Reabilitação de edifício escolar do séc. XIX: Arquivo Municipal

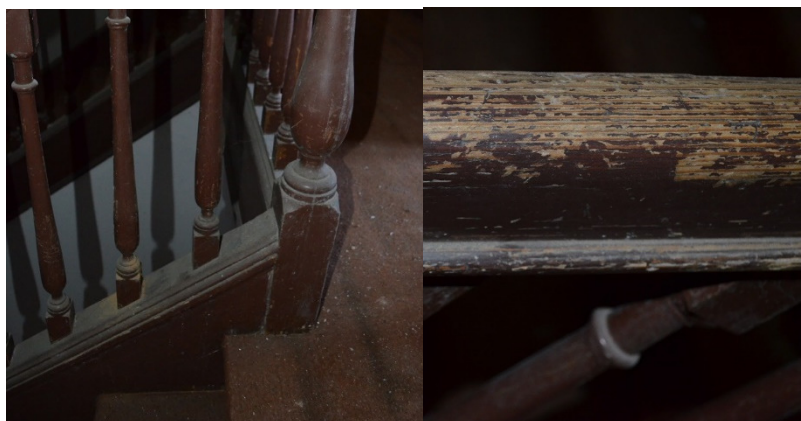
Fig. 85 – Foto da descolagem do revestimento da escada – (Autor)

A escada de madeira não apresenta grandes problemas de conservação. Embora é de salientar a ausência de alguns balaustres, desprendimentos do revestimento, e pequenas peças partidas (fig. 86).

A presença de pó branco, na generalidade dos elementos, indicia a presença de térmitas (ver ficha Escola 07).

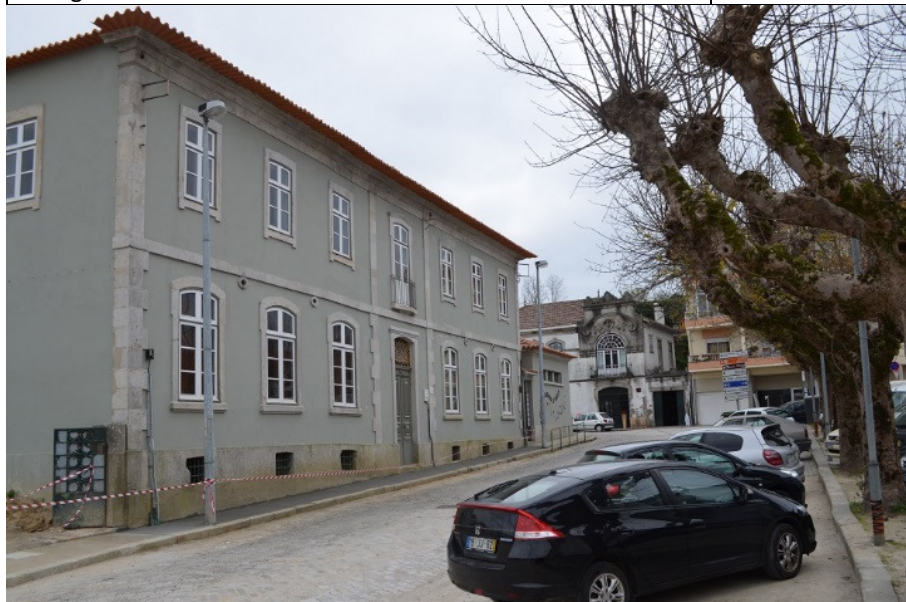
Foto 1 – (Autor)

Platibanda/Cornija/Varanda:		Materiais:	
	<input checked="" type="checkbox"/>	Varanda	<input checked="" type="checkbox"/> Granito
	<input checked="" type="checkbox"/>	Cornija	<input checked="" type="checkbox"/> Granito
Elementos Singulares:		Materiais:	
	<input checked="" type="checkbox"/>	Grades	<input checked="" type="checkbox"/> Ferro
	<input checked="" type="checkbox"/>	Fixações	<input checked="" type="checkbox"/> Ferro
Grau de Acessibilidade:			
	Física:		Visual:
	<input checked="" type="checkbox"/>	Acessível	<input checked="" type="checkbox"/> Vista total
		Não Acessível	Vista Parcial
		Difícil acesso com meios normais	
Informações sobre obras e lesões anteriores:		As obras de beneficiação das fachadas, incluiu a picagem do reboco existente onde se observaram zonas mais degradadas, e foi aplicado reboco de cimento e foi pintado posteriormente.	
Patologia aparente segundo a propriedade:		As fachadas apresentavam escorrimentos, desprendimentos e bolhas no reboco.

Escola Padre Pinheiro					
Ficha de Diagnóstico					
ESTADO DE CONSERVAÇÃO E PATOLOGIAS: Revestimento e Suporte					
Ficha:			Parte do Edifício:		
Escola 02			Fachada Norte		
Elemento	Estado Conservação		Patologia		Importância da Patologia
Revestim ento (reboco e pintura)		Aparentemente bom	X	Desgaste	Sem perigo aparente
		Indeterminada	X	Sujidade	X Perigo a outros elementos construtivos
		Deterioração Construtiva	X	Humidade	Perigo de deterioração construtiva
		Deterioração extrema	X	Fissuras	Perigo a terceiros
	X	Deficiências pontuais		Desprendimentos	
Suporte		Aparentemente bom	X	Deformações	X Sem perigo aparente
		Deterioração Construtiva	X	Degradação do material	Perigo a outros elementos construtivos
		Deterioração extrema	X	Fissuras	Perigo de deterioração construtiva
	X	Deficiências pontuais		Sujidade	Perigo a terceiros

Escola Padre Pinheiro Ficha de Diagnóstico	
ESTADO DE CONSERVAÇÃO E PATOLOGIAS: Resumo	
Ficha:	Parte do Edifício:
Escola 02	Fachada Norte
Avaliação da Intervenção:	
	Imediata (24h bombeiros e/ou medidas de segurança)
	Muito urgente (antes 3 meses com ou sem medidas de segurança)
	Urgente a médio prazo
X	Necessário a médio prazo
X	Manutenção
Resumo da intervenção:	
<p>A fachada Norte, não apresenta danos que aparentam muita gravidade, uma vez que foi feita uma pequena intervenção á relativamente pouco tempo, onde repararam as partes do reboco com argamassa de cimento, que estavam desprendidas, embora já se note que essa mesma intervenção deveria ter sido realizada com mais cuidado, e realizada em toda a superfície. Apresenta algumas bolhas no reboco, fissuras e uns escorrimentos da pintura. Os vãos apresentam ausência de algumas partes do material. É Visível também a presença de musgos e manchas provocadas pela humidade. As caixilharias, embora pintadas pelo exterior, estão em alguns vãos em mau estado de conservação, apresentando podridão, ausência de partes do material, ataque biológico através de microrganismos e no que diz respeito às ferragens apresentam um elevado grau de deterioração, com muita ferrugem, ausência de fixações e desprendimento da pintura. Observa-se que os vãos tem vidro simples e ausência de vedações. As cornijas apresentam-se aparentemente em bom estado sendo visível alguns pontos de humidade, que deverá ser provocada pela cobertura. Nesta fachada existem algumas grades e fixações de cabos elétricos, que apresentam elevado grau de corrosão, cortes em determinados pontos, desprendimentos e bolhas no acabamento final.</p> <p>Propõe-se como tratamento da fachada, remoção de todo o reboco, limpeza do suporte, tratamento de fissuras, limpeza de poeiras soltas e aplicação de reboco 4+1+1, e pintura com tinta que permita respirar o suporte. Nos vãos propõe-se a limpeza de todos os musgos e ataques biológicos, remoção de elementos metálicos, e recolocação dos elementos em falta. A nível da caixilharia, propõe-se substituição de todos os elementos que apresentem podridão, substituição de todas as ferragens em elevado estado de degradação, no que diz respeito á substituição do vidro simples por vidro duplo e vedantes, terá que se adaptar á estrutura caixilho. As cornijas serão alvo de um tratamento anti fungos, após intervenção na cobertura. Todos os elementos metálicos serão alvos de um tratamento através de metalização, aplicação de um primário anti ferrugem, e posteriormente aplicação de um esmalte.</p>

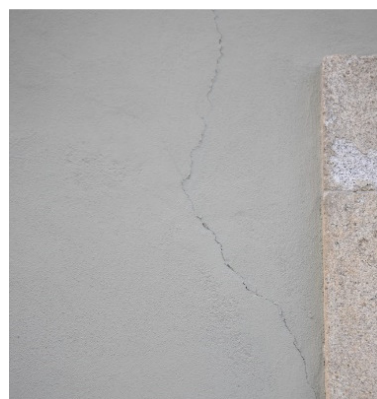
Foto 2 – (Autor)

Escola Padre Pinheiro					
Ficha de Diagnóstico					
ESTADO DE CONSERVAÇÃO E PATOLOGIAS: Revestimento e Suporte					
Ficha:			Parte do Edifício:		
Escola 03			Fachada Sul		
Elemento	Estado Conservação		Patologia		Importância da Patologia
Revestim ento (reboco e pintura)		Aparentemente bom	X	Desgaste	Sem perigo aparente
		Indeterminada	X	Sujidade	X Perigo a outros elementos construtivos
		Deterioração Construtiva	X	Humidade	Perigo de deterioração construtiva
		Deterioração extrema	X	Fissuras	Perigo a terceiros
	X	Deficiências pontuais		Desprendimentos	
Suporte		Aparentemente bom	X	Deformações	X Sem perigo aparente
		Deterioração Construtiva	X	Degradação do material	Perigo a outros elementos construtivos
		Deterioração extrema	X	Fissuras	Perigo de deterioração construtiva
	X	Deficiências pontuais		Sujidade	Perigo a terceiros

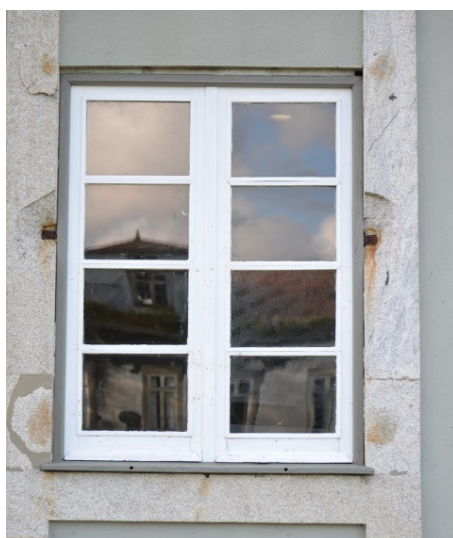
Foto 3 – (Autor)

Escola Padre Pinheiro				
Ficha de Diagnóstico				
ESTADO DE CONSERVAÇÃO E PATOLOGIAS: Vãos				
Ficha:		Parte do Edifício:		
Escola 03		Fachadas – Alçado Sul		
Elemento	Estado Conservação		Patologia	Importância da Patologia
Vãos		Aparentemente bom	X Desprendimentos	Perigo a terceiros
	X	Deterioração Construtiva	X Corrosão	Sem perigo aparente
	X	Deficiências pontuais	Sujidade	X Perigo a outros elementos construtivos
		Deterioração extrema	X Ausência	
		Indeterminado	X Degradação	X Perigo de deterioração construtiva
		Outros	Ataque Biológico	Outros

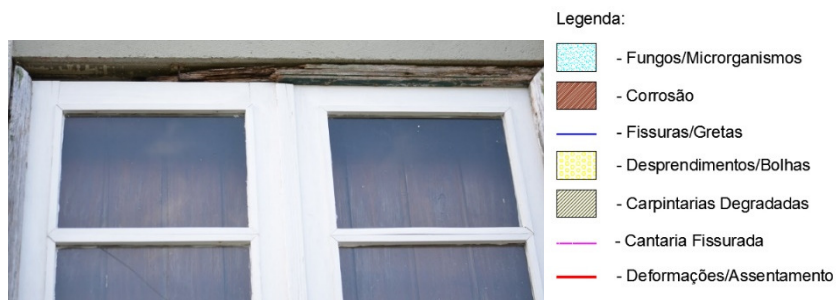
Foto 4 – (Autor)

Escola Padre Pinheiro Ficha de Diagnóstico				
ESTADO DE CONSERVAÇÃO E PATOLOGIAS: Caixilharias				
Ficha:		Parte do Edifício:		
Escola 03		Fachada Sul		
Elemento	Estado Conservação		Patologia	Importância da Patologia
Caixilharias	X	Aparentemente Bom	X Falta de estanquidade	X Perigo a outros elementos construtivos
	X	Deterioração Construtiva	X Humidade	X Perigo a terceiros
		Deficiências pontuais	X Sujidade	Perigo de deterioração construtiva
		Deterioração extrema	X Descolagem/Bolhas	
		Indeterminado	X Putrefação	
		Outros	X Gretas	
			X Corrosão/Oxidação	
			X Degradação	
			X Vandalismo	
			X Ataque biológico	Outros
			Outros

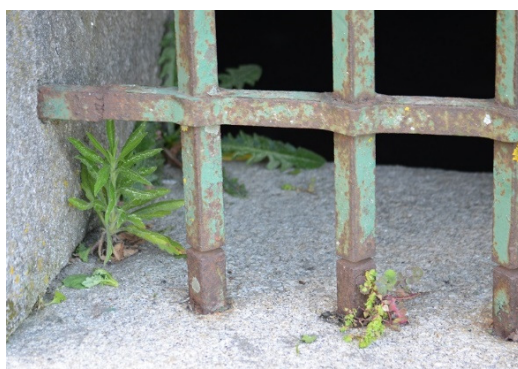
Escola Padre Pinheiro					
Ficha de Diagnóstico					
ESTADO DE CONSERVAÇÃO E PATOLOGIAS: Elementos Singulares					
Ficha:			Parte do Edifício:		
Escola 03			Fachada Sul		
Elemento	Estado Conservação		Patologia		Importância da Patologia
Elementos Singulares (Grades e Fixações)		Aparentemente Bom	X	Oxidação	X Perigo a outros elementos construtivos
	X	Deterioração Construtiva	X	Corrosão	X Perigo a terceiros
	X	Deficiências pontuais	X	Sujidade	X Perigo de deterioração construtiva
		Deterioração extrema		Erosões	
		Indeterminado		Ataque Biológico	
		Outros	X	Ausências	
			X	Degradação	Outros
				Outros

Escola Padre Pinheiro	
Ficha de Diagnóstico	
ESTADO DE CONSERVAÇÃO E PATOLOGIAS: Resumo	
Ficha:	Parte do Edifício:
Escola 03	Fachada Sul
Avaliação da Intervenção:	
	Imediata (24h bombeiros e/ou medidas de segurança)
	Muito urgente (antes 3 meses com ou sem medidas de segurança)
	Urgente a médio prazo
X	Necessário a médio prazo
X	Manutenção
Resumo da intervenção:	
<p>A fachada Sul, não apresenta danos que aparentam muita gravidade, uma vez que foi feita uma pequena intervenção á relativamente pouco tempo, onde repararam as partes do reboco com argamassa de cimento, que estavam desprendidas, embora já se note que essa mesma intervenção deveria ter sido realizada com mais cuidado, e realizada em toda a superfície. Apresenta algumas bolhas no reboco, fissuras e uns escorrimentos da pintura. Os vãos apresentam ausência de algumas partes do material. É Visível também a presença de musgos e manchas provocadas pela humidade. As caixilharias, embora pintadas pelo exterior, estão em alguns vãos em mau estado de conservação, apresentando podridão, ausência de partes do material, ataque biológico através de microrganismos e no que diz respeito às ferragens apresentam um elevado grau de deterioração, com muita ferrugem, ausência de fixações e desprendimento da pintura. Observa-se que os vãos tem vidro simples e ausência de vedações. Nesta fachada existem grades, que apresentam elevado grau de corrosão, cortes em determinados pontos, desprendimentos e bolhas no acabamento final.</p> <p>Propõe-se como tratamento da fachada, remoção de todo o reboco, limpeza do suporte, tratamento de fissuras, limpeza de poeiras soltas e aplicação de reboco 4+1+1, e pintura com tinta que permita respirar o suporte. Nos vãos propõe-se a limpeza de todos os musgos e ataques biológicos, remoção de elementos metálicos, e recolocação dos elementos em falta. A nível da caixilharia, propõe-se substituição de todos os elementos que apresentem podridão, substituição de todas as ferragens em elevado estado de degradação, no que diz respeito á substituição do vidro simples por vidro duplo e vedantes, terá que se adaptar á estrutura caixilho. As cornijas serão alvo de um tratamento anti fungos, após intervenção na cobertura. Todos os elementos metálicos serão alvos de um tratamento através de metalização, aplicação de um primário anti ferrugem, e posteriormente aplicação de um esmalte.</p>

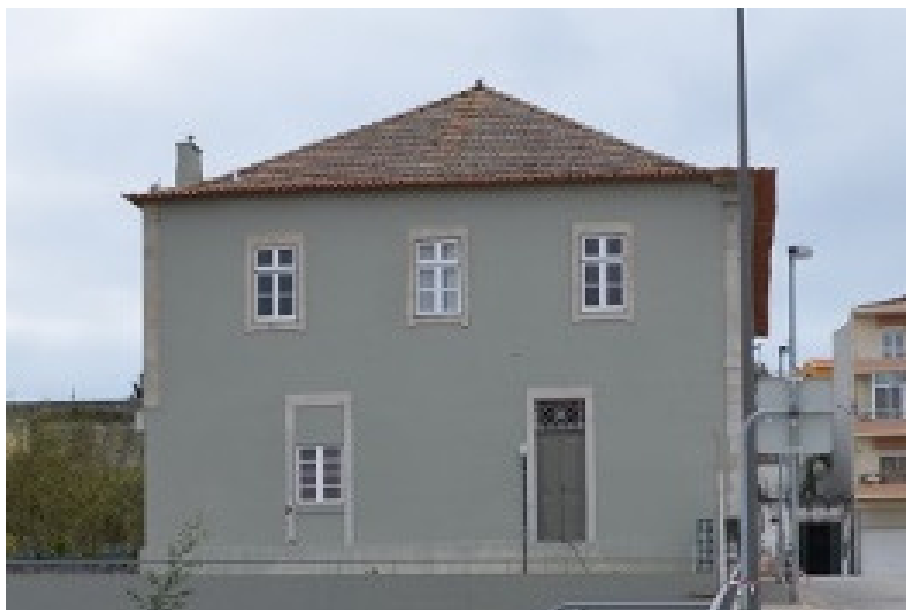
Foto 1 – (Autor)

Elementos Singulares:		Materiais:	
	<input checked="" type="checkbox"/>	Grades	<input checked="" type="checkbox"/> Ferro
	<input checked="" type="checkbox"/>	Fixações	<input checked="" type="checkbox"/> Ferro
Grau de Acessibilidade:			
	Física:		Visual:
	<input checked="" type="checkbox"/>	Acessível	<input checked="" type="checkbox"/> Vista total
		Não Acessível	Vista Parcial
		Difícil acesso com meios normais	
Informações sobre obras e lesões anteriores:		As obras de beneficiação das fachadas, incluiu a picagem do reboco existente onde se observaram zonas mais degradadas, e foi aplicado reboco de cimento e foi pintado posteriormente.	
Patologia aparente segundo a propriedade:		As fachadas apresentavam escorrimentos, desprendimentos e bolhas no reboco.

Escola Padre Pinheiro	
Ficha de Diagnóstico	
ESTADO DE CONSERVAÇÃO E PATOLOGIAS: Resumo	
Ficha:	Parte do Edifício:
Escola 04	Fachada Nascente
Avaliação da Intervenção:	
	Imediata (24h bombeiros e/ou medidas de segurança)
	Muito urgente (antes 3 meses com ou sem medidas de segurança)
	Urgente a médio prazo
X	Necessário a médio prazo
X	Manutenção
Resumo da intervenção:	
<p>A fachada Nascente, não apresenta danos que aparentam muita gravidade, uma vez que foi feita uma pequena intervenção á relativamente pouco tempo, onde repararam as partes do reboco com argamassa de cimento, que estavam desprendidas, embora já se note que essa mesma intervenção deveria ter sido realizada com mais cuidado, e realizada em toda a superfície. Apresenta alguns desprendimentos no reboco, fissuras e uns escorrimentos da pintura. Os vãos apresentam ausência de algumas partes do material. É Visível também a presença de musgos e manchas provocadas pela humidade. As caixilharias, embora pintadas pelo exterior, estão em alguns vãos em mau estado de conservação, apresentando podridão, ausência de partes do material, ataque biológico através de microrganismos e no que diz respeito às ferragens apresentam um elevado grau de deterioração, com muita ferrugem, ausência de fixações e desprendimento da pintura. Observa-se que os vãos tem vidro simples e ausência de vedações. Nesta fachada existem grades, que apresentam elevado grau de corrosão, e bolhas no acabamento final.</p> <p>Propõe-se como tratamento da fachada, remoção de todo o reboco, limpeza do suporte, tratamento de fissuras, limpeza de poeiras soltas e aplicação de reboco 4+1+1, e pintura com tinta que permita respirar o suporte. Nos vãos propõe-se a limpeza de todos os musgos e ataques biológicos, remoção de elementos metálicos, e recolocação dos elementos em falta. A nível da caixilharia, propõe-se substituição de todos os elementos que apresentem podridão, substituição de todas as ferragens em elevado estado de degradação, no que diz respeito á substituição do vidro simples por vidro duplo e vedantes, terá que se adaptar á estrutura caixilho. As cornijas serão alvo de um tratamento anti fungos, após intervenção na cobertura. Todos os elementos metálicos serão alvos de um tratamento através de metalização, aplicação de um primário anti ferrugem, e posteriormente aplicação de um esmalte.</p>

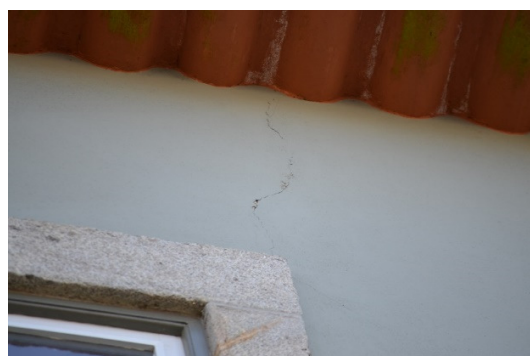
Foto 2 – (Autor)

Escola Padre Pinheiro					
Ficha de Diagnóstico					
ESTADO DE CONSERVAÇÃO E PATOLOGIAS: Revestimento e Suporte					
Ficha:			Parte do Edifício:		
Escola 04			Fachada Nascente		
Elemento	Estado Conservação		Patologia		Importância da Patologia
Revestim ento (reboco e pintura)		Aparentemente bom	X	Desgaste	Sem perigo aparente
		Indeterminada	X	Sujidade	X Perigo a outros elementos construtivos
		Deterioração Construtiva	X	Humidade	Perigo de deterioração construtiva
		Deterioração extrema	X	Fissuras	
	X	Deficiências pontuais		Desprendimentos	Perigo a terceiros
Suporte		Aparentemente bom	X	Deformações	X Sem perigo aparente
		Deterioração Construtiva	X	Degradação do material	Perigo a outros elementos construtivos
		Deterioração extrema	X	Fissuras	Perigo de deterioração construtiva
	X	Deficiências pontuais		Sujidade	Perigo a terceiros

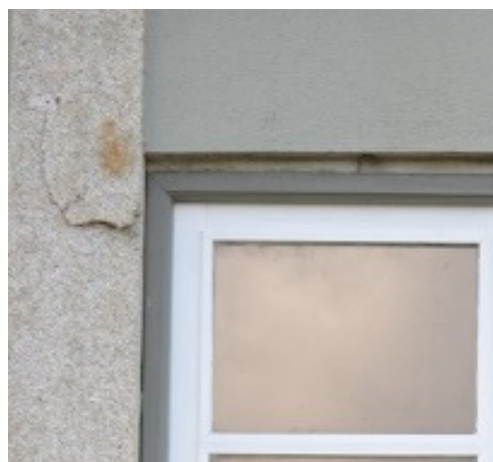
Foto 3 – (Autor)

Escola Padre Pinheiro				
Ficha de Diagnóstico				
ESTADO DE CONSERVAÇÃO E PATOLOGIAS: Vãos				
Ficha:		Parte do Edifício:		
Escola 04		Fachada Nascente		
lemento	Estado Conservação		Patologia	Importância da Patologia
Vãos		Aparentemente bom	X Desprendimentos	Perigo a terceiros
	X	Deterioração Construtiva	X Corrosão	Sem perigo aparente
	X	Deficiências pontuais	X Sujidade	X Perigo a outros elementos construtivos
		Deterioração extrema	X Ausência	
		Indeterminado	X Degradação	X Perigo de deterioração construtiva
		Outros	Ataque Biológico	Outros

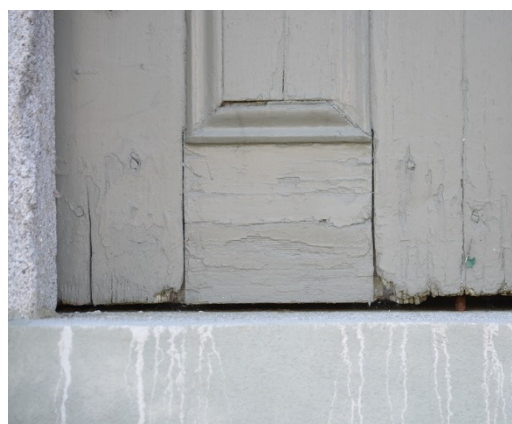
Foto 4 – (Autor)

Escola Padre Pinheiro				
Ficha de Diagnóstico				
ESTADO DE CONSERVAÇÃO E PATOLOGIAS: Caixilharias				
Ficha:		Parte do Edifício:		
Escola 04		Fachada Nascente		
Elemento	Estado Conservação		Patologia	Importância da Patologia
Caixilharias	X	Aparentemente Bom	X Falta de estanquidade	X Perigo a outros elementos construtivos
	X	Deterioração Construtiva	X Humidade	X Perigo a terceiros
		Deficiências pontuais	X Sujidade	Perigo de deterioração construtiva
		Deterioração extrema	X Descolagem/Bolhas	
		Indeterminado	X Putrefação	
		Outros	X Gretas	
			X Corrosão/Oxidação	
			X Degradação	
			X Vandalismo	
			X Ataque biológico	Outros
			Outros

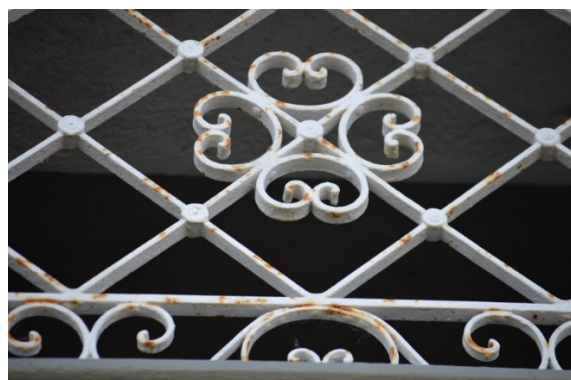
Escola Padre Pinheiro					
Ficha de Diagnóstico					
ESTADO DE CONSERVAÇÃO E PATOLOGIAS: Elementos Singulares					
Ficha:			Parte do Edifício:		
Escola 04			Fachada Nascente		
Elemento	Estado Conservação		Patologia		Importância da Patologia
Elementos Singulares (Grades e Fixações)		Aparentemente Bom	X	Oxidação	X Perigo a outros elementos construtivos
	X	Deterioração Construtiva	X	Corrosão	X Perigo a terceiros
	X	Deficiências pontuais	X	Sujidade	X Perigo de deterioração construtiva
		Deterioração extrema		Erosões	
		Indeterminado	X	Desprendimentos	
		Outros	X	Ausências	
			X	Degradação	Outros
				Outros

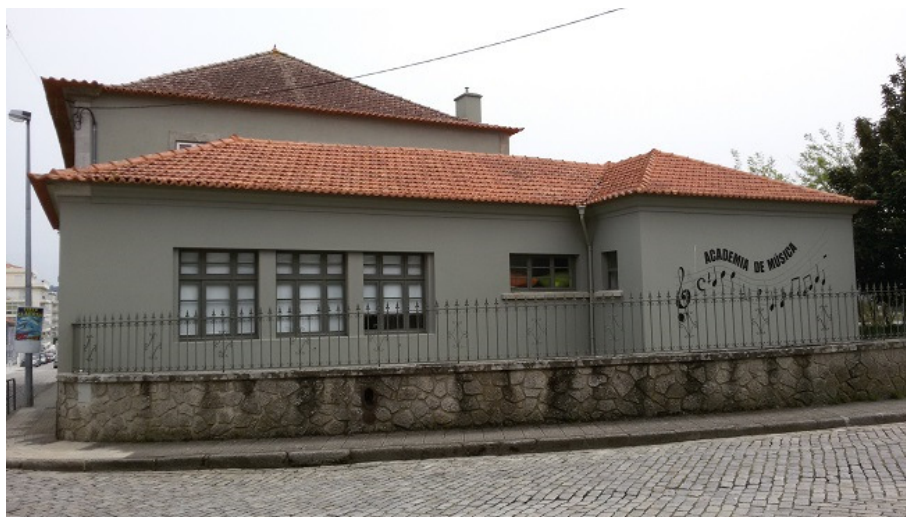
Foto 1 – (Autor)

Elementos Singulares:		Materiais:	
	<input checked="" type="checkbox"/>	Grades	<input checked="" type="checkbox"/> Ferro
	<input checked="" type="checkbox"/>	Fixações	<input checked="" type="checkbox"/> Ferro
Grau de Acessibilidade:			
	Física:		Visual:
	<input checked="" type="checkbox"/>	Acessível	<input checked="" type="checkbox"/> Vista total
		Não Acessível	Vista Parcial
		Difícil acesso com meios normais	
Informações sobre obras e lesões anteriores:		As obras de beneficiação das fachadas, incluiu a picagem do reboco existente onde se observaram zonas mais degradadas, e foi aplicado reboco de cimento e foi pintado posteriormente.	
Patologia aparente segundo a propriedade:		As fachadas apresentavam escorrimentos, desprendimentos e bolhas no reboco.

Escola Padre Pinheiro	
Ficha de Diagnóstico	
ESTADO DE CONSERVAÇÃO E PATOLOGIAS: Resumo	
Ficha:	Parte do Edifício:
Escola 05	Fachada Poente
Avaliação da Intervenção:	
	Imediata (24h bombeiros e/ou medidas de segurança)
	Muito urgente (antes 3 meses com ou sem medidas de segurança)
	Urgente a médio prazo
X	Necessário a médio prazo
X	Manutenção
Resumo da intervenção:	
<p>A fachada Poente, não apresenta danos que aparentam muita gravidade, uma vez que foi feita uma pequena intervenção á relativamente pouco tempo, onde repararam as partes do reboco que estavam desprendidas, embora já se note que essa mesma intervenção deveria ter sido realizada com mais cuidado, e realizada em toda a superfície. Apresenta alguns desprendimentos no reboco, fissuras e uns escorrimentos da pintura. Os vãos apresentam ausência de algumas partes do material. É Visível também a presença de musgos e manchas provocadas pela humidade. As caixilharias, embora pintadas pelo exterior, estão em alguns vãos em mau estado de conservação, apresentando podridão, ausência de partes do material, ataque biológico através de microrganismos e no que diz respeito às ferragens apresentam um elevado grau de deterioração, com muita ferrugem, ausência de fixações e desprendimento da pintura. Observa-se que os vãos tem vidro simples e ausência de vedações. Nesta fachada existem grades, que apresentam elevado grau de corrosão, e bolhas no acabamento final.</p> <p>Propõe-se como tratamento da fachada, remoção de todo o reboco, limpeza do suporte, tratamento de fissuras, limpeza de poeiras soltas e aplicação de reboco 4+1+1, e pintura com tinta que permita respirar o suporte. Nos vãos propõe-se a limpeza de todos os musgos e ataques biológicos, remoção de elementos metálicos, e recolocação dos elementos em falta. A nível da caixilharia, propõe-se substituição de todos os elementos que apresentem podridão, substituição de todas as ferragens em elevado estado de degradação, no que diz respeito á substituição do vidro simples por vidro duplo e vedantes, terá que se adaptar á estrutura caixilho. As cornijas serão alvo de um tratamento anti fungos, após intervenção na cobertura. Todos os elementos metálicos serão alvos de um tratamento através de metalização, aplicação de um primário anti ferrugem, e posteriormente aplicação de um esmalte.</p>

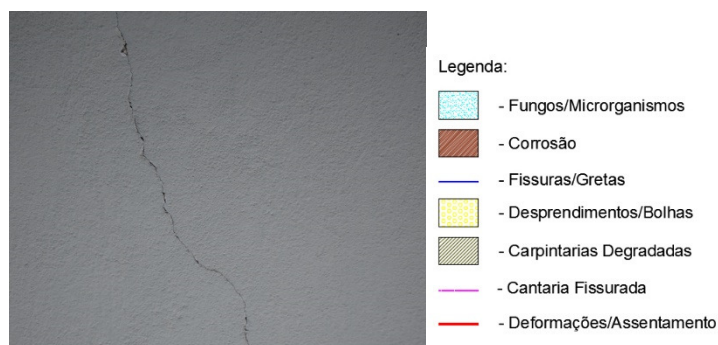
Foto 2 – (Autor)

Escola Padre Pinheiro					
Ficha de Diagnóstico					
ESTADO DE CONSERVAÇÃO E PATOLOGIAS: Revestimento e Suporte					
Ficha:		Parte do Edifício:			
Escola 05		Fachada Poente			
Elemento	Estado Conservação		Patologia		Importância da Patologia
Revestim ento (reboco e pintura)		Aparentemente bom	X	Desgaste	Sem perigo aparente
		Indeterminada	X	Sujidade	X Perigo a outros elementos construtivos
		Deterioração Construtiva	X	Humidade	Perigo de deterioração construtiva
		Deterioração extrema	X	Fissuras	
	X	Deficiências pontuais		Desprendimentos	Perigo a terceiros
Suporte		Aparentemente bom		Deformações	X Sem perigo aparente
		Deterioração Construtiva	X	Degradação do material	Perigo a outros elementos construtivos
		Deterioração extrema	X	Fissuras	Perigo de deterioração construtiva
	X	Deficiências pontuais		Sujidade	Perigo a terceiros

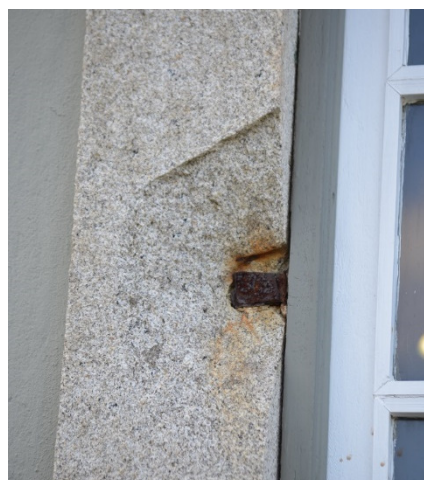
Foto 3 – (Autor)

Escola Padre Pinheiro				
Ficha de Diagnóstico				
ESTADO DE CONSERVAÇÃO E PATOLOGIAS: Vãos				
Ficha:		Parte do Edifício:		
Escola 05		Fachada Poente		
Elemento	Estado Conservação		Patologia	Importância da Patologia
Vãos		Aparentemente bom	X Desprendimentos	Perigo a terceiros
	X	Deterioração Construtiva	X Corrosão	Sem perigo aparente
	X	Deficiências pontuais	X Sujidade	X Perigo a outros elementos construtivos
		Deterioração extrema	X Ausência	
		Indeterminado	X Degradação	X Perigo de deterioração construtiva
		Outros	Ataque Biológico	Outros

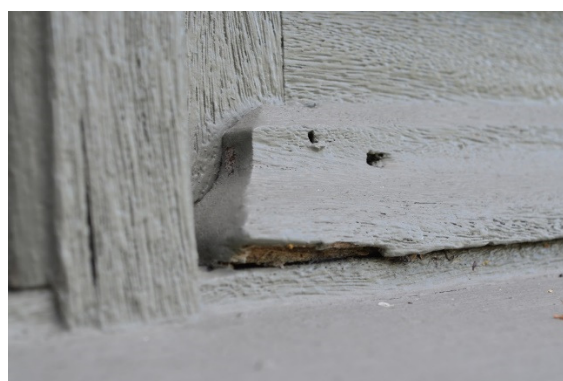
Foto 4 – (Autor)

Escola Padre Pinheiro				
Ficha de Diagnóstico				
ESTADO DE CONSERVAÇÃO E PATOLOGIAS: Caixilharias				
Ficha:		Parte do Edifício:		
Escola 05		Fachada Poente		
Elemento	Estado Conservação		Patologia	Importância da Patologia
Caixilharias	X	Aparentemente Bom	X Falta de estanquidade	X Perigo a outros elementos construtivos
	X	Deterioração Construtiva	X Humidade	X Perigo a terceiros
		Deficiências pontuais	X Sujidade	Perigo de deterioração construtiva
		Deterioração extrema	X Descolagem/Bolhas	
		Indeterminado	X Putrefação	
		Outros	X Gretas	
			X Corrosão/Oxidação	
			X Degradação	
			X Vandalismo	
			X Ataque biológico	Outros
			Outros

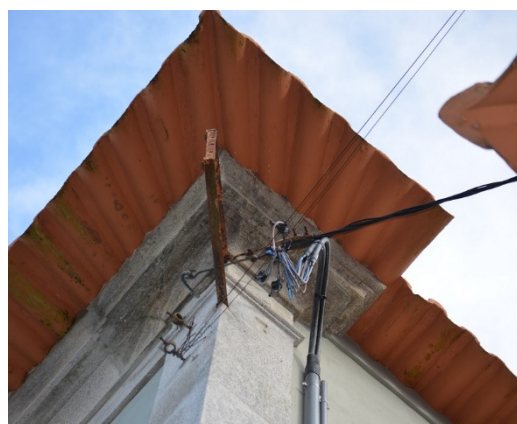
Escola Padre Pinheiro							
Ficha de Diagnóstico							
ESTADO DE CONSERVAÇÃO E PATOLOGIAS: Elementos Singulares							
Ficha:		Parte do Edifício:					
Escola 05		Fachada Poente					
Informação:							
Elemento		Estado Conservação		Patologia		Importância da Patologia	
Elementos Singulares (Grades e Fixações)		Aparentemente Bom	X	Oxidação	X	Perigo a outros elementos construtivos	
	X	Deterioração Construtiva	X	Corrosão	X	Perigo a terceiros	
	X	Deficiências pontuais	X	Sujidade	X	Perigo de deterioração construtiva	
		Deterioração extrema		Erosões			
		Indeterminado	X	Desprendimentos			
		Outros	X	Ausências			
			X	Degradação		Outros	
				Outros

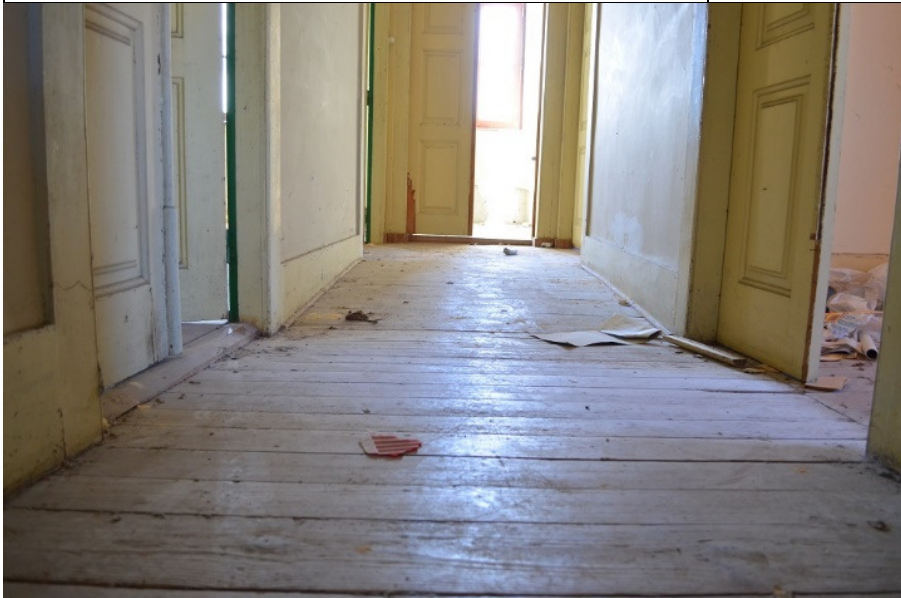
Foto 1 – (Autor)

Escola Padre Pinheiro			
Ficha de Diagnóstico			
DESCRIÇÃO CONSTRUTIVA			
Ficha:		Parte do Edifício:	
Escola 06		Pavimentos	
Dados Construtivos:			
Tipo de Pavimento:			
	X	Betão	
	X	Madeira	
	X	Cerâmica	
Revestimentos - Acabamentos:			
	X	Betonilha	
	X	Cerâmica	
	X	Soalho	
	X	Alcatifa	
Suporte:			
	X	Betão	
	X	Madeira	
Elementos Singulares:		Materiais:	
	X	Rodapé á Face	Madeira
	X	Instalações	X Diversos
Grau de Acessibilidade:			
	Física:		Visual:
	X	Acessível	X Vista total
		Não Acessível	Vista Parcial
		Difícil acesso com meios normais	
Informações sobre obras e lesões anteriores:		Existiram obras de beneficiação de pavimentos nos pisos da cave, rés-do-chão e 1º andar na zona onde esteve o quartel da GNR. Existiu também melhoria no piso do rés-do-chão na zona onde está instalada a academia de música.	
Patologia aparente segundo a propriedade:		Os pavimentos estão em algumas zonas em avançado estado de degradação, existindo faltas de material, buracos nos pavimentos e nota-se a presença de microrganismos.

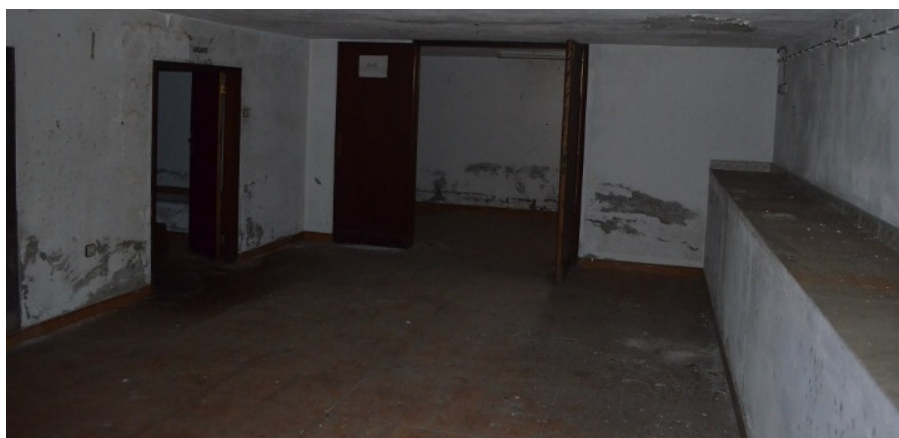
Foto 2 – (Autor)

Escola Padre Pinheiro					
Ficha de Diagnóstico					
ESTADO DE CONSERVAÇÃO E PATOLOGIAS: Revestimento e Suporte					
Ficha:		Parte do Edifício:			
Escola 06		Pavimentos			
Informação: Pavimento - Cave					
Elemento	Estado Conservação		Patologia		Importância da Patologia
Revestimen to (Cerâmica)		Aparentemente bom	X	Desgaste	Sem perigo aparente
		Indeterminada	X	Vandalismo	X Perigo a outros elementos construtivos
	X	Deterioração Construtiva	X	Humidade	X Perigo de deterioração construtiva
	X	Deterioração extrema	X	Fissuras	
		Deficiências pontuais		Ausência	Perigo a terceiros
		Outros		Outros	Outros
Suporte (Betão/ Terra)		Aparentemente bom	X	Ataque biológico	Sem perigo aparente
	X	Deterioração Construtiva	X	Degradação do material	X Perigo a outros elementos construtivos
		Deterioração extrema	X	Fissuras	X Perigo de deterioração construtiva
	X	Deficiências pontuais		Sujidade	X Perigo a terceiros
		Indeterminada	X	Humidade	Outros

Escola Padre Pinheiro	
Ficha de Diagnóstico	
ESTADO DE CONSERVAÇÃO E PATOLOGIAS: Resumo	
Ficha:	Parte do Edifício:
Escola 06	Pavimentos
Avaliação da Intervenção:	
	Imediata (24h bombeiros e/ou medidas de segurança)
	Muito urgente (antes 3 meses com ou sem medidas de segurança)
	Urgente a médio prazo
X	Necessário a médio prazo
X	Manutenção
Resumo da intervenção:	
<p>A nível de pavimentos, verifica-se a existência de vários tipos de pavimentos, desde pavimentos em terra, cerâmica, alcatifa e madeira, alguns já sofreram alterações, outros ainda se mantêm como originais. Na cave observou-se que uma parte da cave se encontra em terra onde se observou a existência de líquenes e outras infestantes biológicas. A outra metade tem pavimento cerâmico colocado aquando das obras para o quartel da GNR, apresentando elevado grau de humidade, salitre e sujidade, assim como o piso do rés-do-chão nesta mesma área que esteve afeta ao quartel da GNR. A outra zona do rés-do-chão tem pavimento em soalho de madeira, em estado razoável de conservação, uma vez que é usado pela academia de música, assim como o Edifício adjacente ao principal. No primeiro andar os pavimentos são em madeira e alcatifa, apresentando elevado estado de degradação, verificando-se muitos furos nas tábuas do soalho provocado por microrganismos (cupim), zonas com alguma podridão, vandalismo, humidade e muita sujidade. Os elementos singulares, destaca-se o rodapé em todos os pisos, apresentando podridão, humidade, fissuras e ataques biológicos.</p> <p>Propõe-se como tratamento dos pavimentos em cerâmica uma limpeza e deteção dos focos de humidade, repor as peças em falta, assim como para os rodapés em cerâmica. No caso particular da cave se a humidade vier de baixo terá que se remover todo o pavimento, impermeabilizar a base e voltar a colocar novo pavimento. Nos pavimentos em madeira, propõe-se a remoção de todas as peças que apresentem podridão, regularização do suporte em madeira que apresentem empenos ou curvaturas, limpeza de toda a superfície, tratamento das madeiras para eliminar todos os microrganismos existentes, para posterior afagamento com máquina e aplicação de óleo ou cera em duas demãos. Nas zonas onde existe alcatifa e mosaico hidráulico, que foram aplicados aquando das obras do quartel, serão removidos para deixar recuperar a madeira de soalho que existe por baixo. Os rodapés serão limpos, removidos todas as peças que apresentem deformação, ou podridão e serão tratados com produto para eliminar os focos de cupim, será aplicado também após raspagem de todos os elementos uma demão de primário e outra de subcapa, para posterior pintura com tinta que assegure o respirar da madeira em 3 demãos.</p>

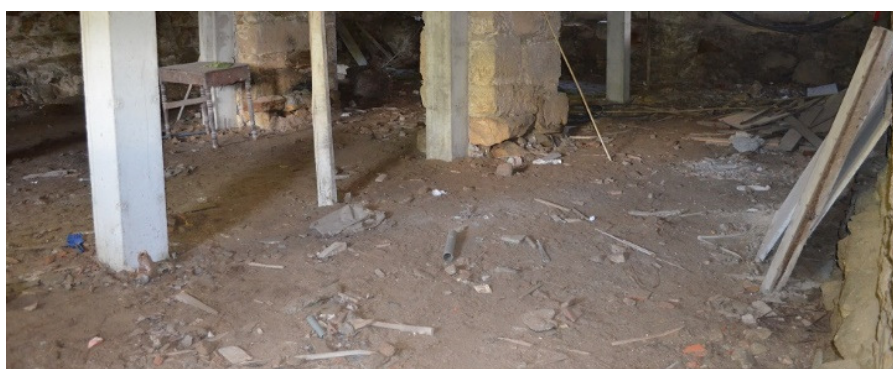
Foto 3 – (Autor)

Escola Padre Pinheiro					
Ficha de Diagnóstico					
ESTADO DE CONSERVAÇÃO E PATOLOGIAS: Revestimento e Suporte					
Ficha:		Parte do Edifício:			
Escola 06		Pavimentos			
Informação: Pavimento – Rés-do-chão					
Elemento	Estado Conservação		Patologia		Importância da Patologia
Revestimen to (Cerâmica / Soalho)		Aparentemente bom	X	Desgaste	Sem perigo aparente
		Indeterminada	X	Vandalismo	X Perigo a outros elementos construtivos
	X	Deterioração Construtiva	X	Humidade	X Perigo de deterioração construtiva
	X	Deterioração extrema	X	Fissuras	
		Deficiências pontuais	X	Ausência	Perigo a terceiros
		Outros		Outros	Outros
Suporte (Betão)		Aparentemente bom		Deformações	Sem perigo aparente
	X	Deterioração Construtiva	X	Degradação do material	X Perigo a outros elementos construtivos
	X	Deterioração extrema	X	Fissuras	X Perigo de deterioração construtiva
	X	Deficiências pontuais		Sujidade	X Perigo a terceiros
		Indeterminada	X	Humidade	Outros

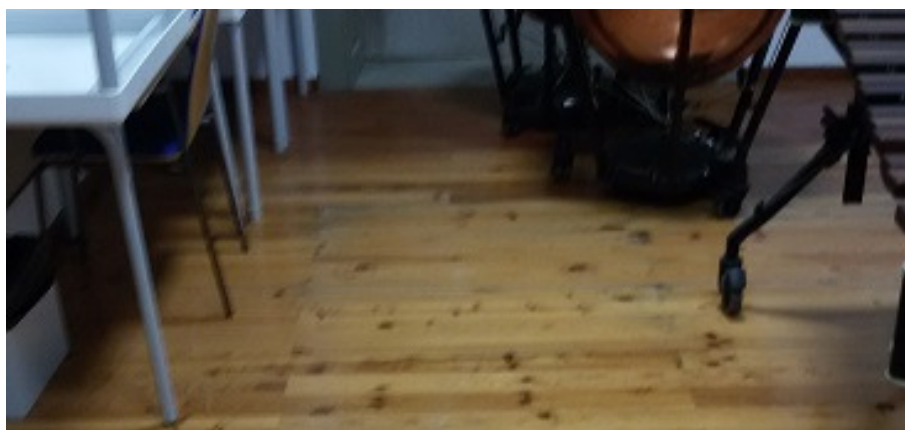
Foto 5 – (Autor)

Escola Padre Pinheiro						
Ficha de Diagnóstico						
ESTADO DE CONSERVAÇÃO E PATOLOGIAS: Revestimento e Suporte						
Ficha:			Parte do Edifício:			
Escola 06			Pavimentos			
Informação: Pavimento – 1º Andar						
Elemento	Estado Conservação		Patologia		Importância da Patologia	
Revestimen to (Cerâmica/ Alcatifa /Soalho)		Aparentemente bom	X	Desgaste		Sem perigo aparente
		Indeterminada	X	Vandalismo	X	Perigo a outros elementos construtivos
	X	Deterioração Construtiva	X	Humidade	X	Perigo de deterioração construtiva
	X	Deterioração extrema	X	Fissuras		
		Deficiências pontuais	X	Ausência		Perigo a terceiros
		Outros		Outros		Outros
Suporte (Madeira)		Aparentemente bom		Deformações		Sem perigo aparente
	X	Deterioração Construtiva	X	Degradação do material	X	Perigo a outros elementos construtivos
	X	Deterioração extrema	X	Fissuras	X	Perigo de deterioração construtiva
	X	Deficiências pontuais		Ataque Biológico	X	Perigo a terceiros

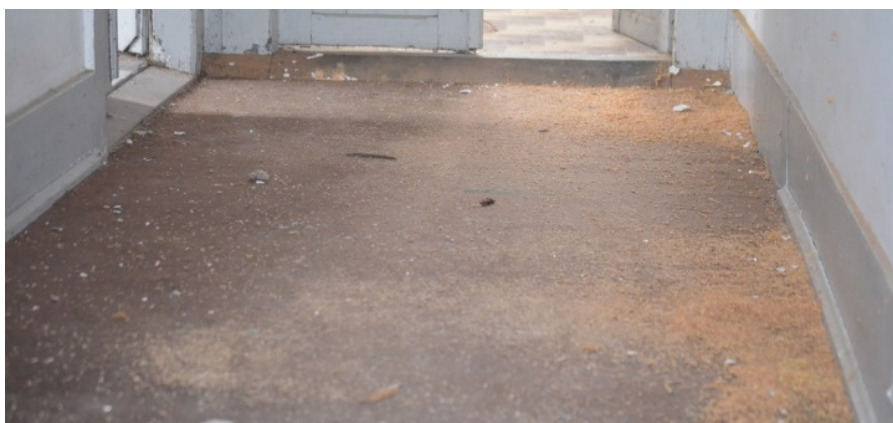
Foto 7 – (Autor)

Escola Padre Pinheiro							
Ficha de Diagnóstico							
ESTADO DE CONSERVAÇÃO E PATOLOGIAS: Elementos Singulares							
Ficha:			Parte do Edifício:				
Escola 06			Pavimentos				
Informação: Elementos Singulares - Cave							
Elemento		Estado Conservação		Patologia		Importância da Patologia	
Elementos Singulares (Rodapé á Face)		Aparentemente Bom	X	Desprendimentos	X	Perigo a outros elementos construtivos	
	X	Deterioração Construtiva	X	Fissuras	X	Perigo a terceiros	
		Deficiências pontuais	X	Sujidade	X	Perigo de deterioração construtiva	
	X	Deterioração extrema	X	Gretas			
		Indeterminado		Ataque Biológico			
		Outros	X	Humidade			
			X	Degradação		Outros	
				Outros

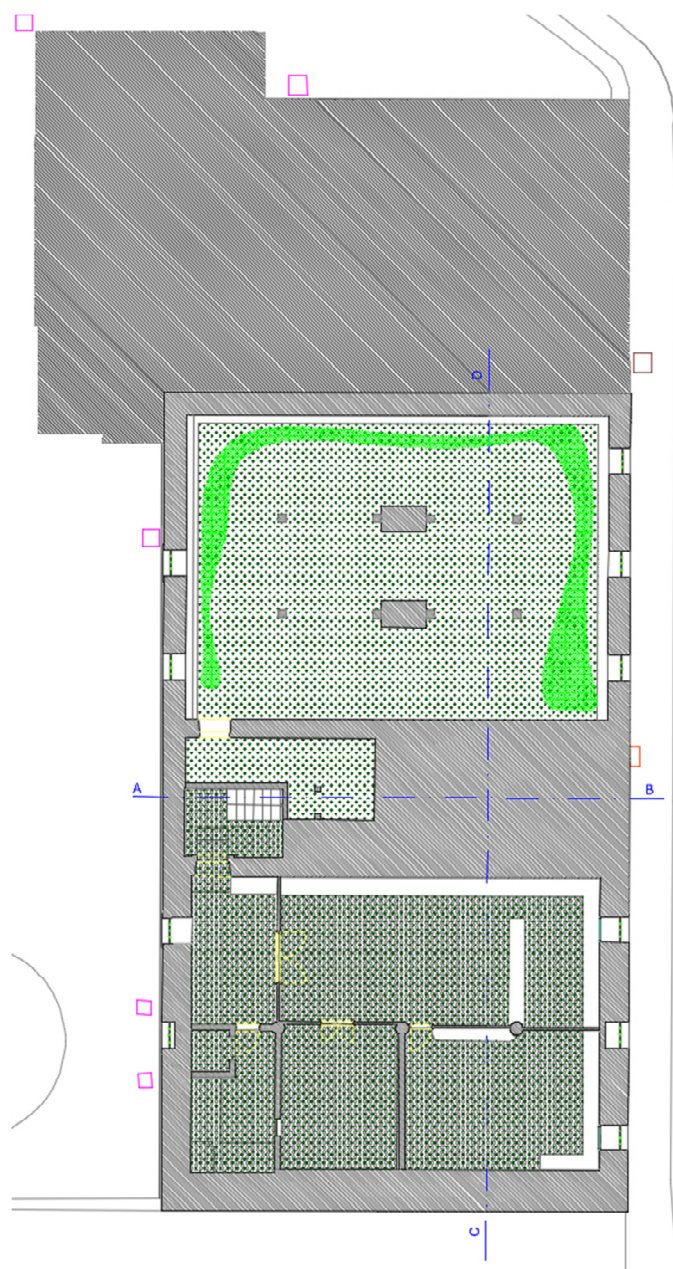
Des. 14 – Cave, Mapa de Lesões – (autor) – S/Escala

-   - Sujidade
-   - Humidade
-   - Desgaste/Descolado/Vandalismo
-   - Ausência
-   - Ataque Biológico-Plantas
-   - Desprendimentos
-   - Ataque Biológico - Cupim
-   - Podridão

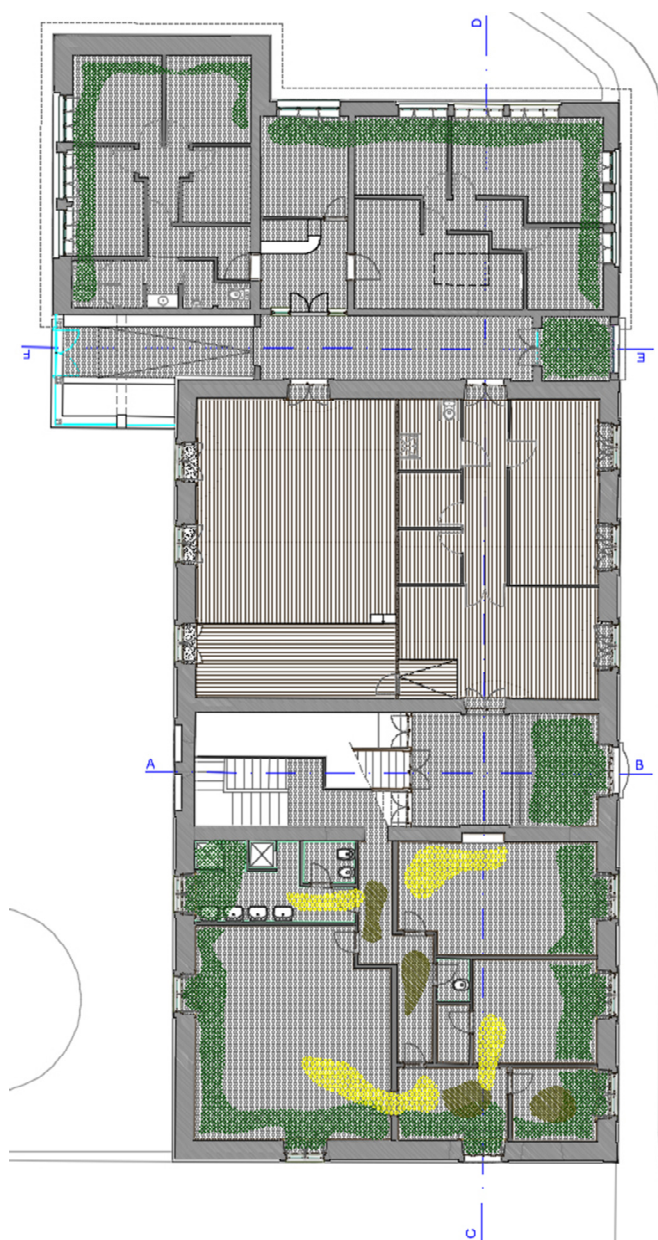
Des. 15 – Rés do Chão, Mapa de Lesões – (autor) – S/Escala

-   - Sujidade
-   - Humidade
-   - Desgaste/Descolado/Vandalismo
-   - Ausência
-   - Ataque Biológico-Plantas
-   - Desprendimentos
-   - Ataque Biológico - Cupim
-   - Podridão

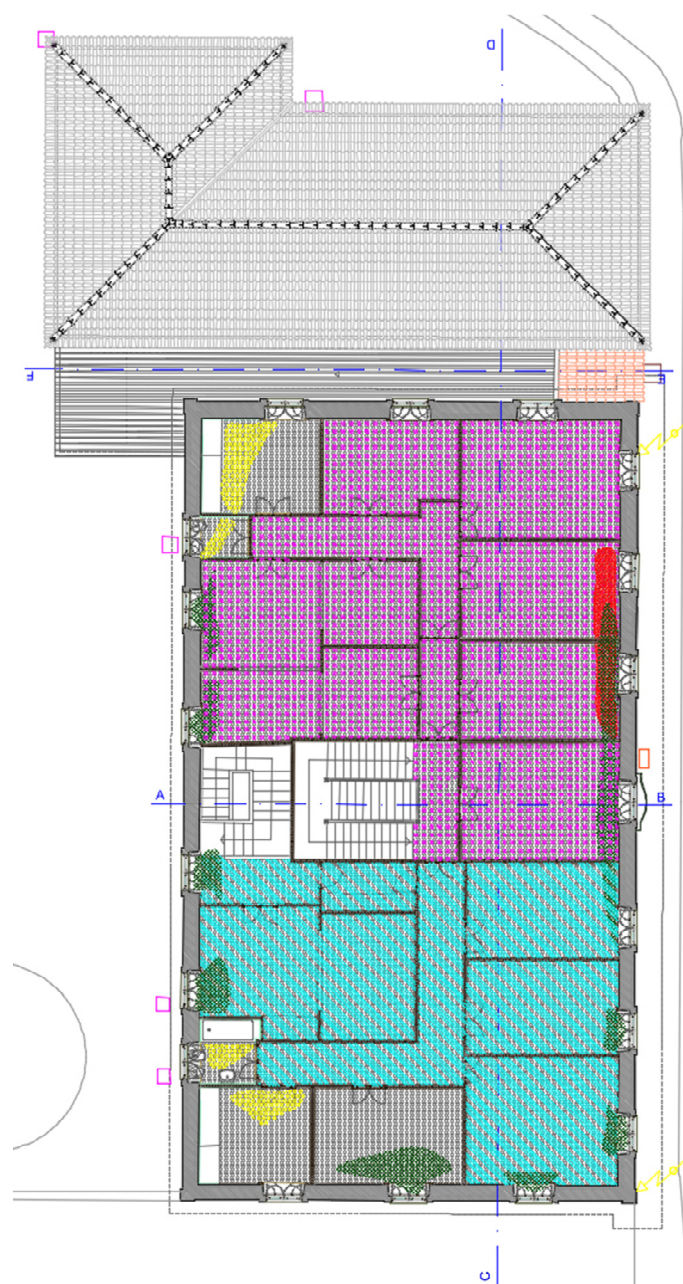
Des. 16 – 1º Andar, Mapa de Lesões – (autor) – S/Escala

-   - Sujidade
-   - Humidade
-   - Desgaste/Descolado/Vandalismo
-   - Ausência
-   - Ataque Biológico-Plantas
-   - Desprendimentos
-   - Ataque Biológico - Cupim
-   - Podridão

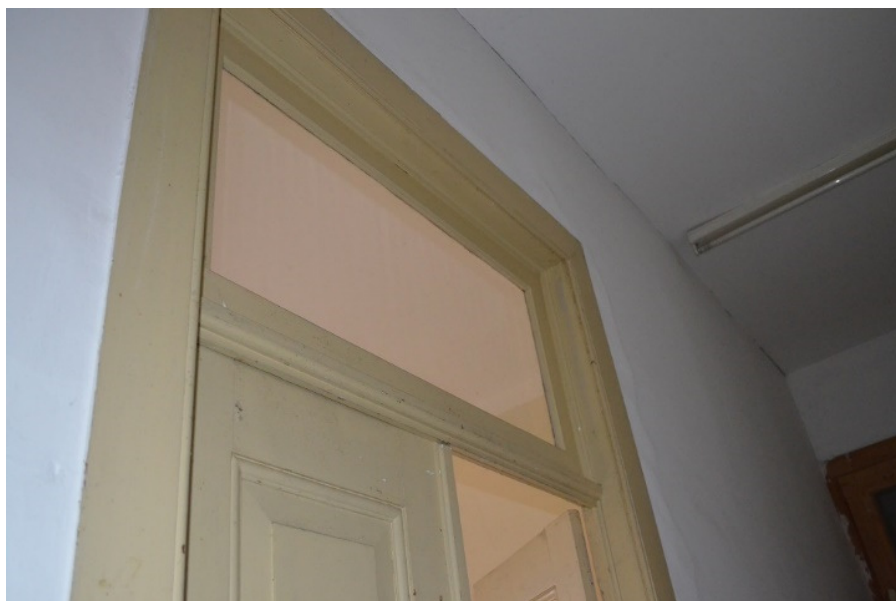
Foto 1 – (Autor)

Patologia aparente segundo a propriedade:		<p>Verificou-se que estavam em mau estado de conservação, devido á elevada humidade do local.</p>

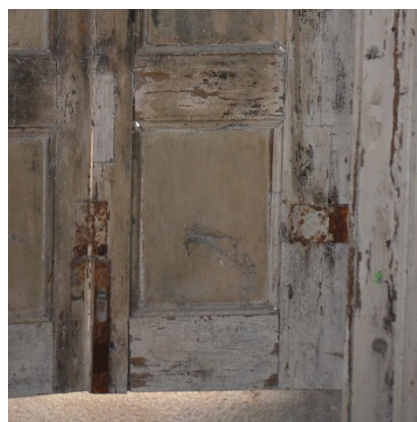
Foto 6 – (Autor)

Escola Padre Pinheiro						
Ficha de Diagnóstico						
ESTADO DE CONSERVAÇÃO E PATOLOGIAS: Elementos Singulares						
Ficha:		Parte do Edifício:				
Escola 07		Carpintarias Interiores				
Informação:						
Elemento	Estado Conservação		Patologia		Importância da Patologia	
Elementos Singulares (Contras)	X	Deterioração Construtiva	X	Degradação do material	X	Perigo a outros elementos construtivos
	X	Deterioração extrema	X	Vandalismo	X	Perigo de deterioração construtiva
	X	Deficiências pontuais	X	Fissuras/Gretas	X	Perigo a terceiros
		Indeterminada	X	Ataque Biológico		Outros
		Outros	X	Sujidade		
				Outros

Escola Padre Pinheiro	
Ficha de Diagnóstico	
ESTADO DE CONSERVAÇÃO E PATOLOGIAS: Elementos Singulares - Resumo	
Ficha:	Parte do Edifício:
Escola 07	Carpintarias Interiores
Avaliação da Intervenção:	
	Imediata (24h bombeiros e/ou medidas de segurança)
	Muito urgente (antes 3 meses com ou sem medidas de segurança)
	Urgente a médio prazo
X	Necessário a médio prazo
X	Manutenção
Resumo da intervenção:	
<p>Observou-se que as carpintarias interiores ao nível das contras ou portadas interiores apresentam um estado de degradação com elevado estado de degradação. As contras ou portadas interiores apresentam alguns sinais de vandalismo, como peças quebradas e outras roubadas, com sinais de corrosão em todas as dobradiças, e fechos apresentam também sinais de degradação e de muita sujidade dada a inexistência de manutenção deste tipo de material. Apresenta sinais da existência de microrganismos, fissuras e gretas entre os elementos que compõem a contra.</p> <p>Propõe-se um tratamento para as contras de madeira existente com a substituição das peças que estejam vandalizadas ou que foram roubadas por novas peças. A nível de tratamento contra a corrosão, todas as peças terão que ser retiradas do seu suporte, raspar toda a ferrugem e posteriormente aplicar um primário tipo zarcão para proteção ou metalizar todos esses elementos que deem para metalizar. Todos os elementos serão pintados com material de base aquosa. Todas as contras ou portadas interiores serão alvo de um tratamento para eliminar o cupim, raspagem e lixagem do suporte, pronto a receber o revestimento final. Substituição de elementos com podridão ou que apresentem sinais de vandalismo. As fissuras e gretas serão tapadas através de uma mistura á base de cola de madeira e serradura, aplicada á espátula. Quando seca será raspada e lixada pronta a receber o acabamento final.</p>

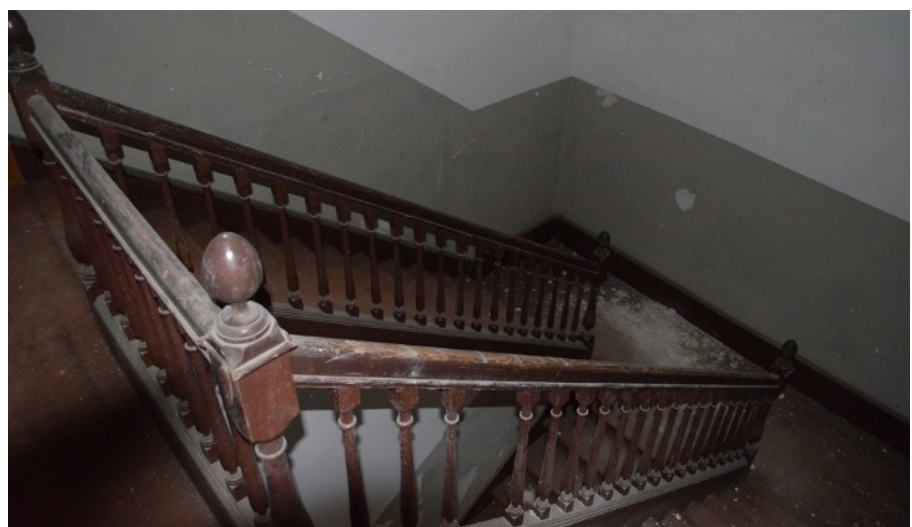
Foto 7 – (Autor)

Escola Padre Pinheiro						
Ficha de Diagnóstico						
ESTADO DE CONSERVAÇÃO E PATOLOGIAS: Elementos Singulares						
Ficha:		Parte do Edifício:				
Escola 07		Carpintarias Interiores				
Informação:						
Elemento	Estado Conservação		Patologia		Importância da Patologia	
Elementos Singulares (Escada Interior)	X	Deterioração Construtiva	X	Degradação do material	X	Perigo a outros elementos construtivos
		Deterioração extrema	X	Vandalismo	X	Perigo de deterioração construtiva
	X	Deficiências pontuais		Humidade	X	Perigo a terceiros
		Indeterminada	X	Ataque Biológico		Outros
		Outros	X	Sujidade		
			X	Deformação		
				Outros

Escola Padre Pinheiro	
Ficha de Diagnóstico	
ESTADO DE CONSERVAÇÃO E PATOLOGIAS: Elementos Singulares - Resumo	
Ficha:	Parte do Edifício:
Escola 07	Carpintarias Interiores
Avaliação da Intervenção:	
	Imediata (24h bombeiros e/ou medidas de segurança)
	Muito urgente (antes 3 meses com ou sem medidas de segurança)
	Urgente a médio prazo
X	Necessário a médio prazo
X	Manutenção
Resumo da intervenção:	
<p>Observou-se que as carpintarias interiores ao nível da escada interior apresentam um estado de degradação que requer algum cuidado. A estrutura da escada não apresenta sinais críticos que degradação, apresenta muita sujidade e alguma deformação em alguns elementos. Verifica-se também a presença de microrganismos dada a existência de muitos orifícios com forma circular, conclui-se que seja de cupim. Por observação verificou-se também que os degraus apresentam presença de microrganismos. Os balaustres e corrimões também apresentam sinais de ataques biológicos, sujidade, algumas zonas foram vandalizadas. Na zona de patamar apresenta alguma deformação. Quanto ao revestimento apresenta desgaste e desprendimento do material.</p> <p>Propõe-se um tratamento a nível da escada interior com correção da deformação através da substituição dos elementos desgastados, deformados ou com sinais de putrefação. Para os corrimãos e balaustres propõe-se um tratamento contra os microrganismos com produto adequado, raspar e lixar todos os elementos, e passar primário e subcapa em duas demãos e duas demãos óleo ou cera. Nos degraus, será aplicado tratamento contra os microrganismos, raspar e lixar a superfície, e aplicar produto de proteção que deixe respirar a madeira, á base de óleo ou ceras.</p>

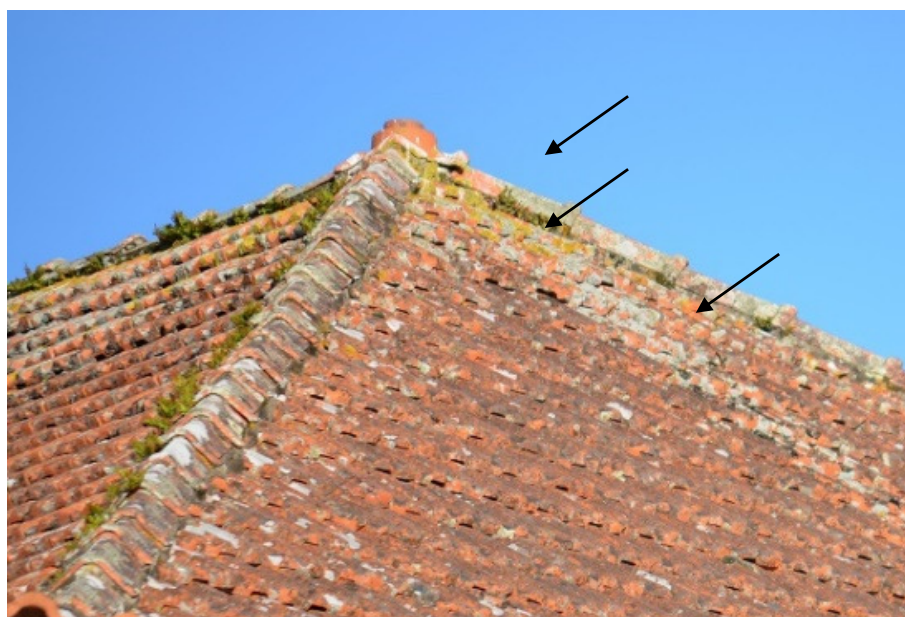
Foto 3 – (Autor)

Escola Padre Pinheiro						
Ficha de Diagnóstico						
ESTADO DE CONSERVAÇÃO E PATOLOGIAS: Tipo de Material - Telha						
Ficha:		Parte do Edifício:				
Escola 08		Cobertura				
Elemento	Estado Conservação		Patologia		Importância da Patologia	
Tipo de Material (Telhas)	X	Deterioração Construtiva	X	Sujidade	X	Perigo a outros elementos construtivos
	X	Deterioração extrema	X	Degradação do material	X	Perigo de deterioração construtiva
		Deficiências pontuais	X	Desprendimentos	X	Perigo a terceiros
		Outros	X	Ataque biológico		Outros

Escola Padre Pinheiro	
Ficha de Diagnóstico	
ESTADO DE CONSERVAÇÃO E PATOLOGIAS: Resumo	
Ficha:	Parte do Edifício:
Escola 08	Cobertura
Avaliação da Intervenção:	
	<input type="checkbox"/> Imediata (24h bombeiros e/ou medidas de segurança)
	<input type="checkbox"/> Muito urgente (antes 3 meses com ou sem medidas de segurança)
	<input type="checkbox"/> Urgente a médio prazo
	<input checked="" type="checkbox"/> Necessário a médio prazo
	<input checked="" type="checkbox"/> Manutenção
Resumo da intervenção:	
<p>A cobertura apresenta avançado estado de degradação, com desprendimentos em vários pontos do telhado. Verifica-se sujidade em toda a superfície, provocada por ataques biológicos com o aparecimento de musgos e fungos. O suporte apresenta alguns sinais de ataques biológicos com presença de pó amarelado e buracos circulares, tudo leva a crer que seja cupim, algumas fissuras, assim como deformações pontuais. Observa-se inexistência do sistema de recolha de águas pluviais. A cobertura apresenta alguns elementos singulares como chaminés e telhas de vidro que também apresentam alguma degradação.</p> <p>Propõe-se um tratamento a nível do suporte, de substituição dos elementos que apresentem podridão, e de deteção do foco do cupim e aplicar um tratamento através de um fungicida para eliminar os focos contaminados com microrganismos. Toda a telha em más condições, que não dê para recuperar ou apresente elevado estado de degradação será substituída por telha nova. A telha recuperada será alvo de um tratamento através de produto químico demovedor de algas e manchas, e posteriormente será aplicado um protetor anti humidade. Dada a natureza e características arquitetónicas do edifício este não será contemplado com nenhum sistema de recolha de águas pluviais.</p>
